MEMORIAL TÉCNICO DESCRITIVO

3. Área: FACULDADE DE PSCICOLOGIA	4. Local: PÇ.BARÃO DO RIO BRANCO,128 -SUBSOLO
---	---

7. Objeto:
**READEQUAÇÃO DE LAY OUT / REFORMA DO SUBSOLO PARA
LABORATÓRIOS DA FACULDADE DE PSCICOLOGIA SANTANA**

PARECER TÉCNICO

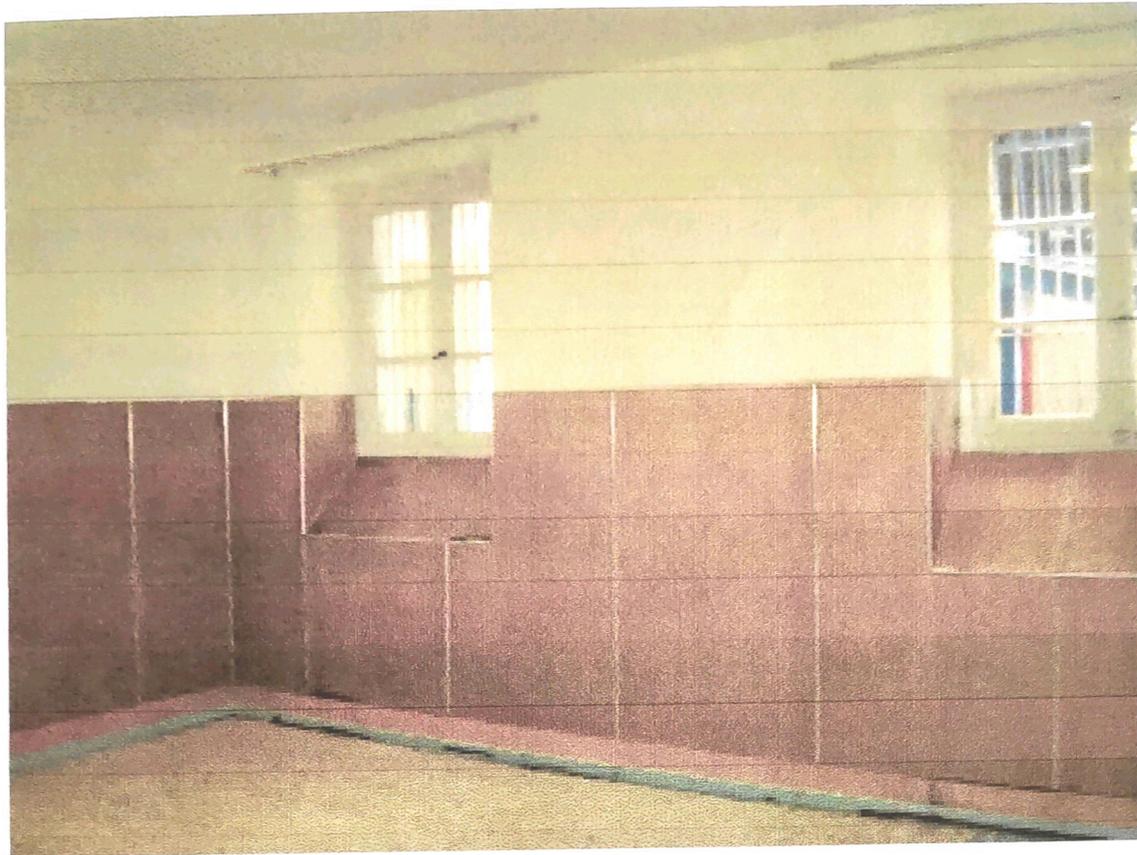
OUTRA SALA: também pouco iluminada

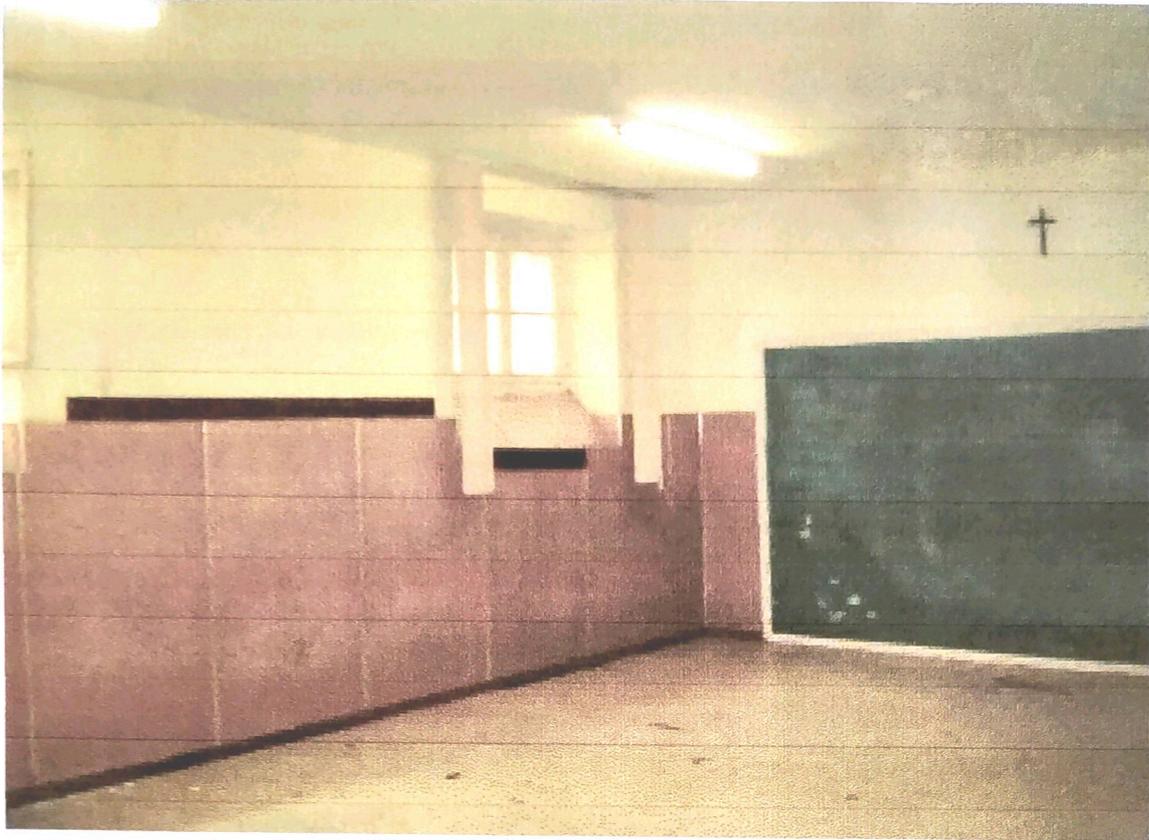
SALA: luminárias insuficientes: fora de norma

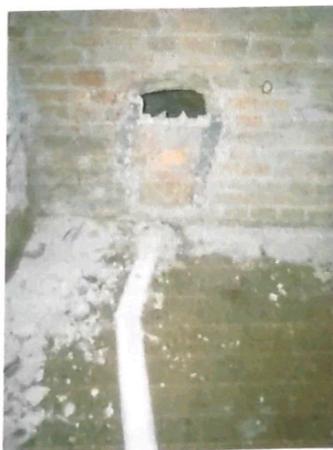
Enchamamento
onde estava
o cano quebrado
e a terra úmida

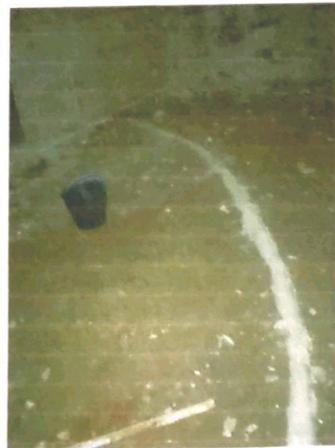
terra úmida
devido a canos
quebrados, embaixo
do piso

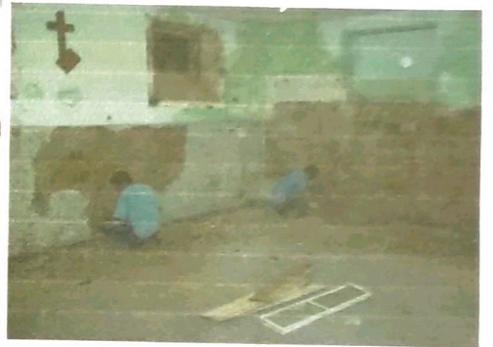
Ver os fungos e umidade

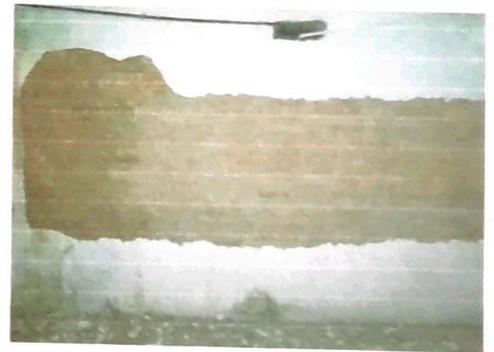
Fungos e umidade

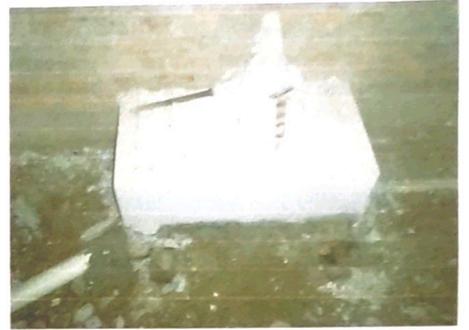
Camos embaixo do
 piso. Estavam quebrados e a água
 infiltrada na terra.
 Umidade absoluta e
 fungos.
