**Imóvel Avenida General Carlos Cavalcanti nº 291**

(Multi Noivas)

FUNDAÇÃO CULTURAL DE PONTA GROSSA  
INVENTÁRIO CULTURAL – EDIFICAÇÕES HISTÓRICAS

Endereço: RUA GAL. CARLOS CAVALCANTI, 291

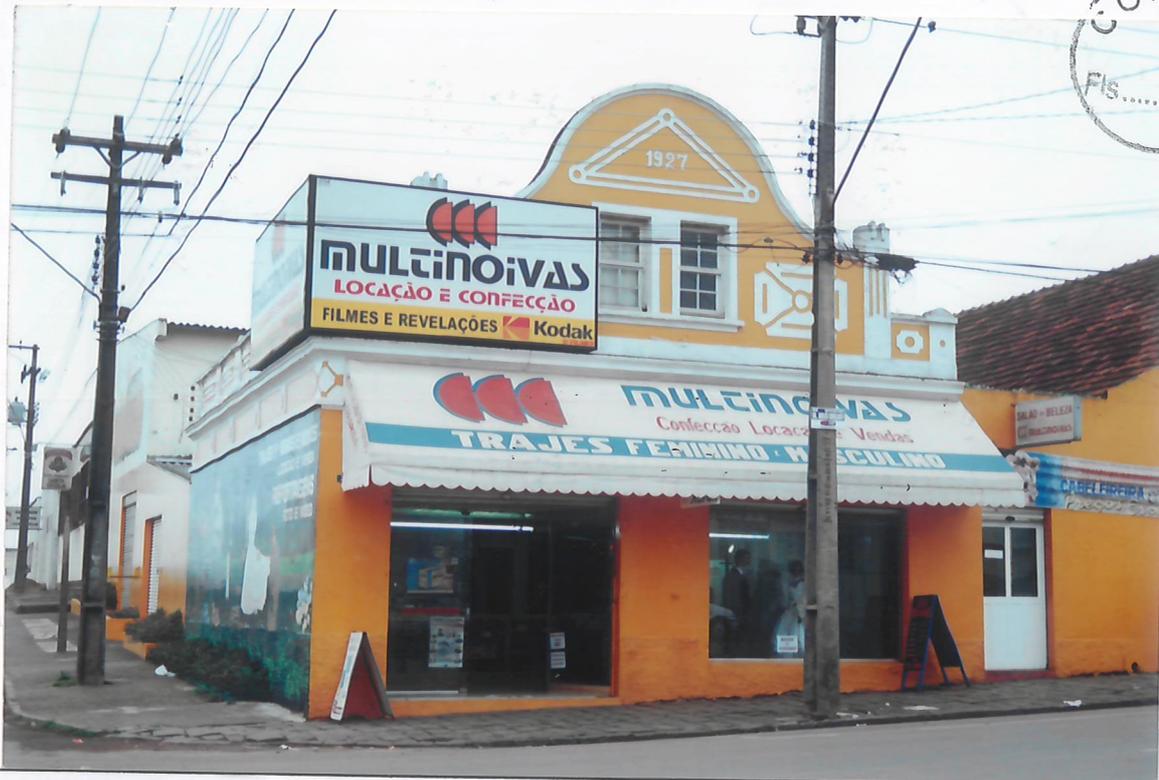
3. Foto do Imóvel:

Acréscimos/ Elementos Alterados: A PAREDE LATERAL TEVE OS VÃOS VERDADES COM ALVENARIA. POSSUI UM ANEXO NOS FUNDOS COM COBERTURA DE 1 ÁGUA DE FIBROCEMENTO, COM

Observações: CAÍDA EM DIREÇÃO À CONSTRUÇÃO. O TERREO TEVE OS VÃOS ALTERADOS, TENDO AS ESQUADRIAS SUBSTITUÍDAS POR VITRINES. EDIFÍCIO DA IMIGRAÇÃO ALEMÃ, COM FRONTOA CURVO. EXCESSO DE POLUIÇÃO VISUAL.

Apesar de todas as alterações por que passou, o edifício pode recuperar seu aspecto original através de um trabalho de reconstituição de vãos e de despoluição visual. O estado geral de conservação da construção é bom, e sua preservação é importante, inclusive, por se tratar de um referencial para o bairro onde a mesma se encontra.
