## **Imóvel Rua Eunice Reis**

### **Chácara Vista Alegre**

# Inventários

## INVENTÁRIO CULTURAL – EDIFICAÇÕES HISTÓRICAS

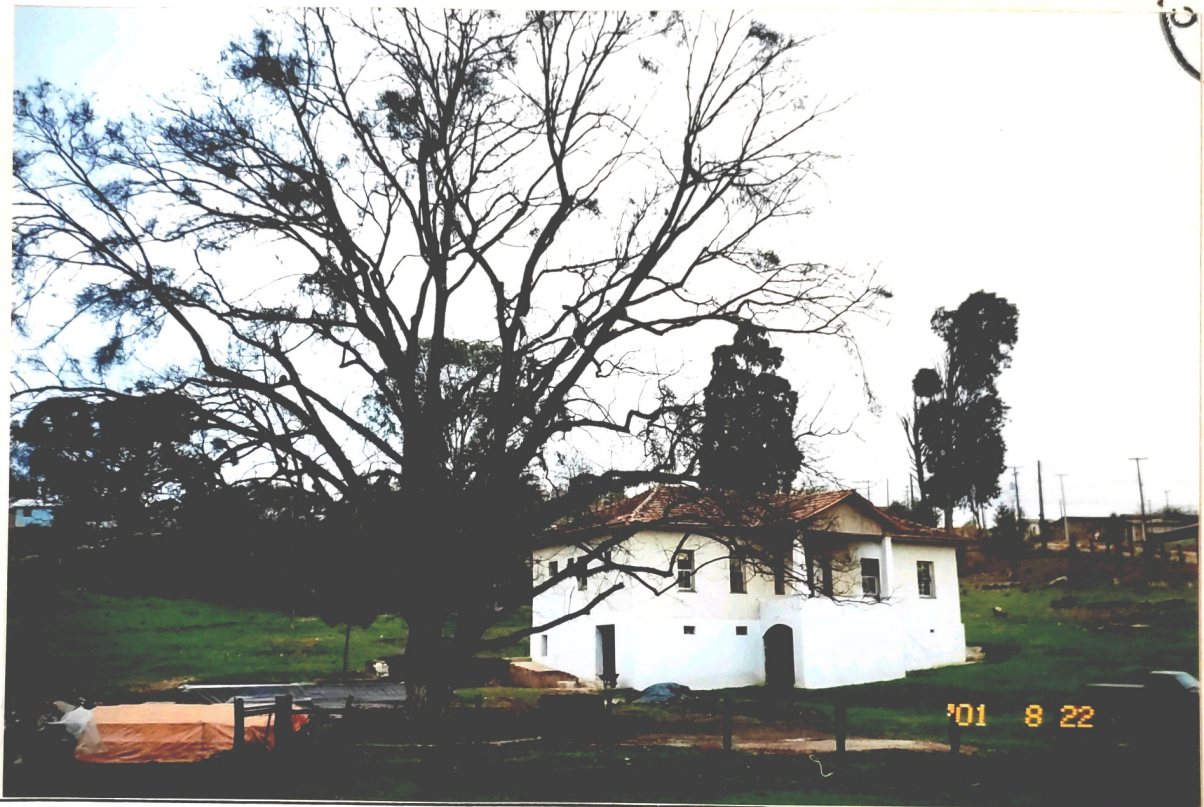
### 3. Foto do Imóvel:

Observações: HÁ UMA COBERTURA DE DUAS ÁGUAS COM CUMEITEIRA PERPENDICULAR A FACHADA PRINCIPAL. O RES-  
TANTE DA COBERTURA É DE DUAS ÁGUAS COM CUMEITEIRA PARALELA A FACHADA. NOS PEITORIS DA  
VARANDA HÁ FLOREIRAS. AS ESCADAS EXTERNAS SÃO DE ALVENARIA. O ENTORNO É UM PASTO,  
ONDE EXISTE TAMBÉM UM LAGO. HÁ UMA FRONDOSA NOGUEIRA AO LADO DA CASA.
